재활용골재 사용도로 ‘크랙’ 원인 논란

지역 건설업체들 “기층재로 재활용골재 사용이 원인” … A업체 “증거없어 · 시공사 잘못일 수도”

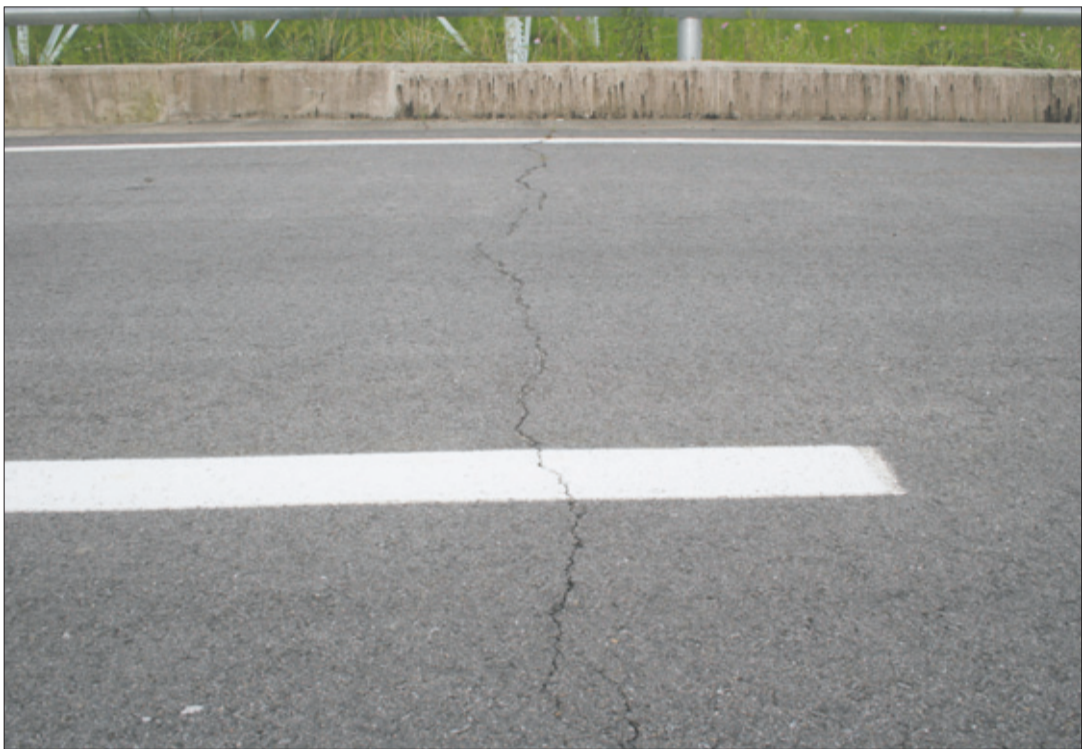
지난 2009년 시공된 농어촌도로 101호와 간촌교 접속도로 확포장 사업 구간에 5~10m마다 횡으로 크랙이 생겼다. 이의 원인으로 재활용골재인 A제품을 기층재로 사용했기 때문이라는 지적이 나오고 있는 가운데, A제품을 생산하는 업체 관계자는 시공사의 잘못이라는 주장을 제기해 책임 소재를 놓고 논란이 일고 있다.

그러나 이들 도로 가운데 놓여진 도로 101호와 간촌교 접속도로 확포장 구간에 5~10m 마다 횡으로 균열이 생기는 등 일부 도로가 준공된 지 얼마되지 않은데도 차량 통행도 별로 없는데 벌써부터 도로표면이 갈라지는 크랙이 발생하고 있다.

지역 건설업체는 이런 현상이 발생하는 이유가 재활용골재를 기층재로 사용했기 때문인 것으로 풀이하고 있다. 재활용골재는 상온에서 물을 사용해 시멘트로 폐골재를 혼합하기 때문에 기름 성분인 아스팔트를 사용해 골재를 혼합하는 아스콘과는 접합하기가 어렵다는 것을 근거로 들고 있다.

아스콘업체는 특히 “도로상에 횡으로 균열이 생기는 것은 기층재로 재활용골재를 사용했기 때문”이라며 “표층 아스콘 시공에 문제가 있을 경우 도로가 가리앉거나 울퉁불퉁해질 수는 있지만, 횡으로 금이 가는 경우는 있을 수 없다”며 크랙의 원인을 재활용골재 사용으로 돌렸다.

이에 대해 재활용골재 A제품을 생산하는 A업체 관계자는 “우리 제품을 기층재로 사용한 것이 크랙의 원인이라는 과학적인 증거는 어디에도 없다”며 “크랙의 원인은 여러 가지가 있을 수 있으며, 기층재 밑에 깔리는 보조기층재에 문제가 있을 수도 있고, 시공사가 표층 포장을 하는 과정에서 시공을 제대로 하지 않았기 때문에 발생할 수도 있다”고 했다.
